## PROGRAM PRAC KONSERWATORSKICH

<b>OBIEKT</b>	Brama parkowa przy Mauzoleum Hochbergów
<b>LOKALIZACJA</b>	działka nr 41, obręb Książ nr 51, jedn. ewid. nr 9 miasto Wałbrzych
<b>INWESTOR</b>	Zamek Książ w Wałbrzychu Sp z o.o. ul. Piastów Śląskich 1, 58-306 Wałbrzych
<b>AUTORZY OPRACOWANIA</b>	mgr Andrzej Król  Ewa Głodek

Obiekt konserwowany: Brama parkowa dwuskrzydłowa, żelazna - kuta, rzeźby, filary, wazy oraz postumenty - piaskowiec, zlokalizowana we wschodniej części parku zamku Książ w pobliżu Mauzoleum Hochbergów - dawnego pawilonu letniego, datowana ok. 1740 r, projektant F.A. Hammerschmidt.

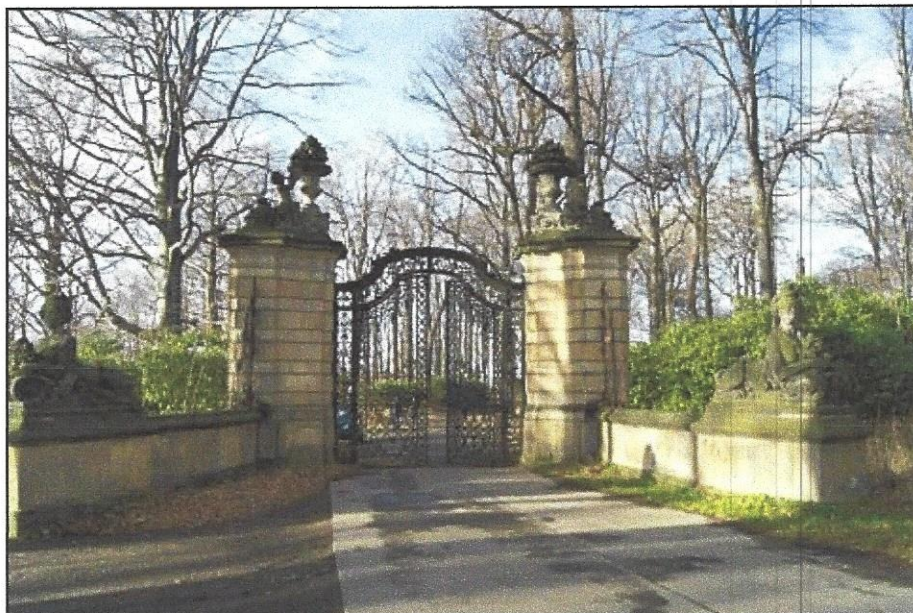
Fot.1 Stan przed konserwacją. Ujęcie całości bramy. Widoczny stan zachowania elementów.

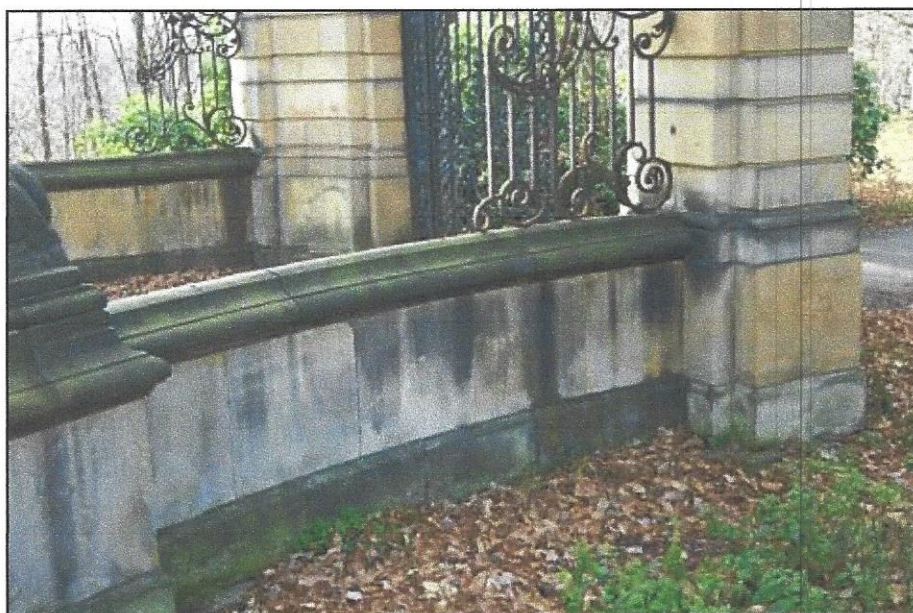
Fot.2. Stan przed konserwacją. Ujęcie murku poł.-wsch.

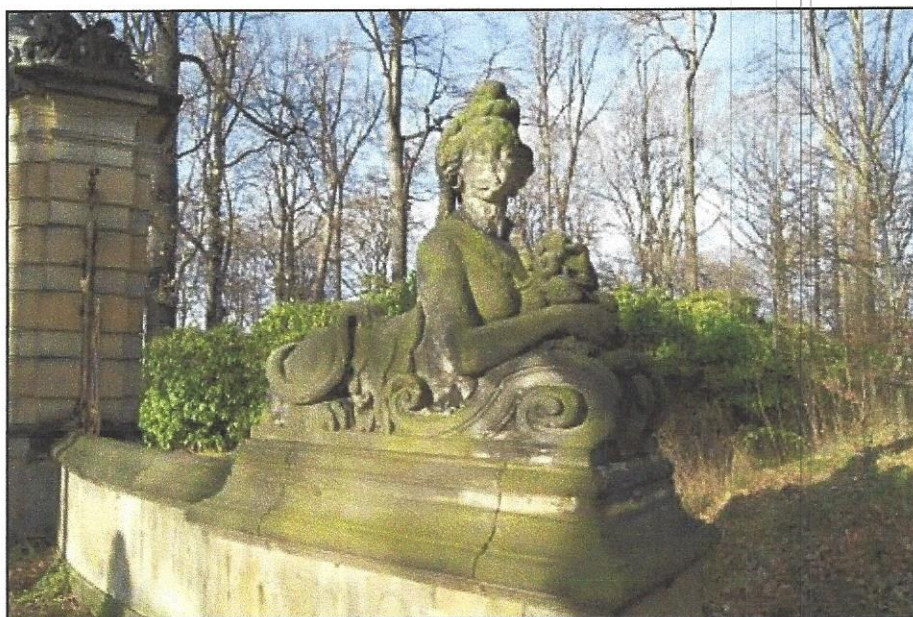
Fot.3 Stan zachowania postumentu z rzeźbą Hybrydą. Widoczne zniszczenia.

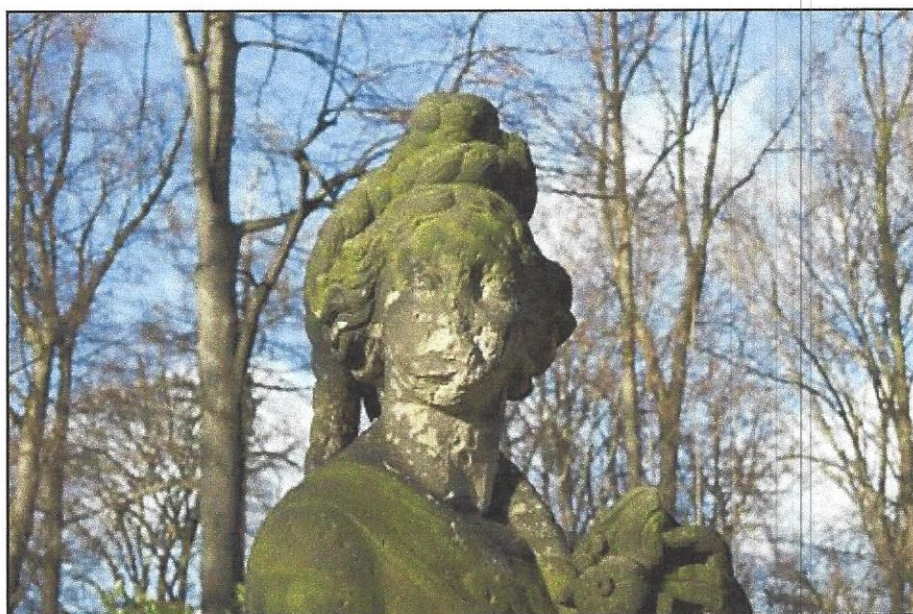
Fot.4 Stan zachowania rzeźby. Widoczne ubytki i zniszczenia.

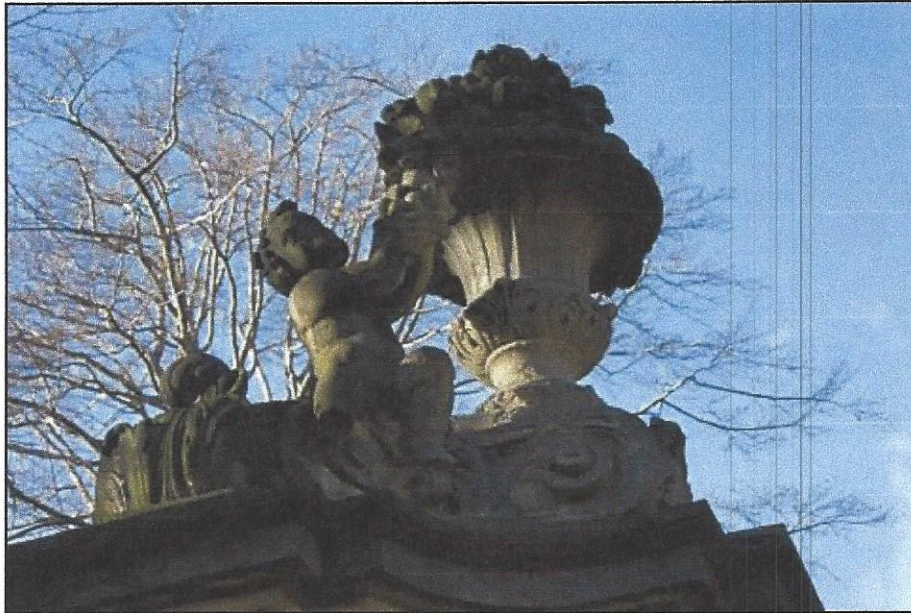
Fot.5 Stan zachowania rzeźby Putta z brakującą prawą stopą.

9. Wykonanie rekonstrukcji ubytków w piaskowcu ( zamontowanie brakującego putta złożonego w magazynie) małe ubytki zaprawami mineralnymi do uzupełniania kamienia np. firmy Remmers Restauriermortel  
Duże ubytki należy uzupełnić w technice kamieniarskiej poprzez wykonanie fleków z kamienia zbliżonym do oryginału w wyglądzie i fakturze.

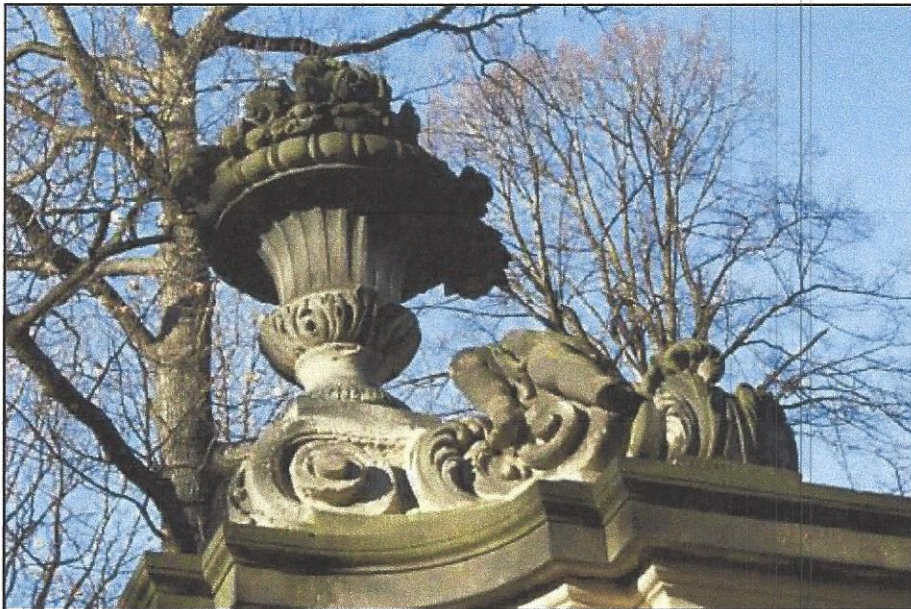
Fot.6 Stan przed konserwacją. Putto z brakującym tułowiem i lewą stopą.

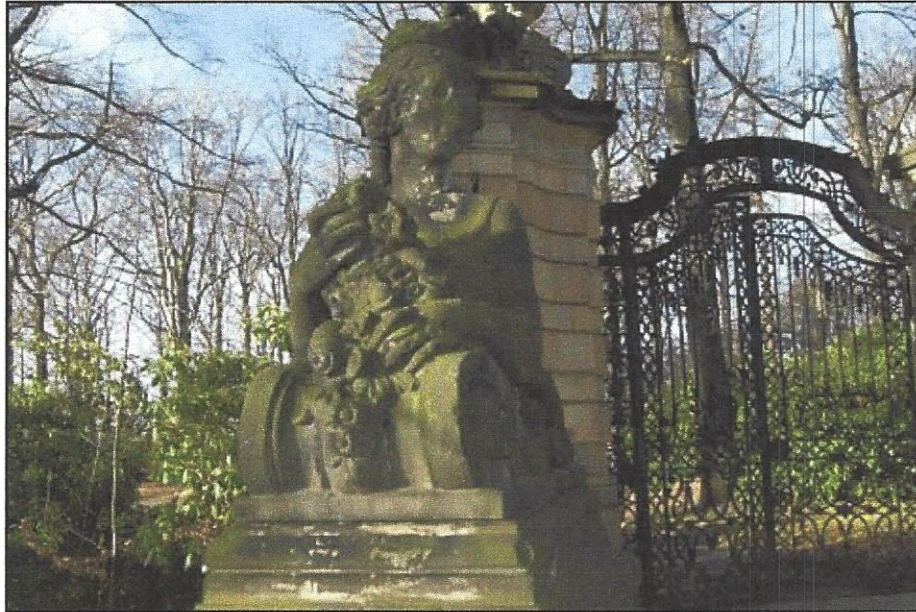
Fot.7 Stan przed konserwacją. Widoczne zniszczenia rzeźby.

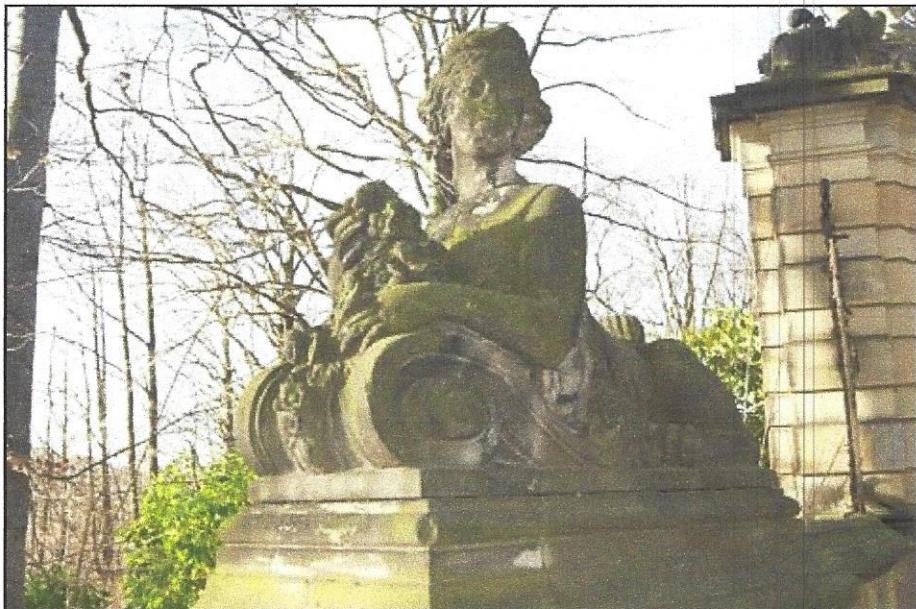
Fot.8 Stan zachowania rzeźby na zachodnim cokole.

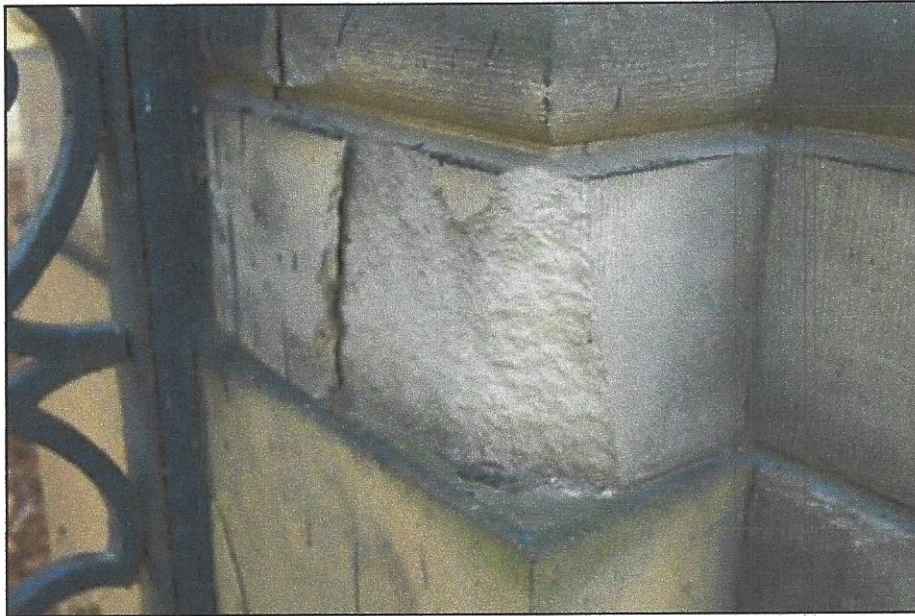
Fot.9 Stan uszkodzeń. Ujęcie filara ośmiobocznego zachodniego.

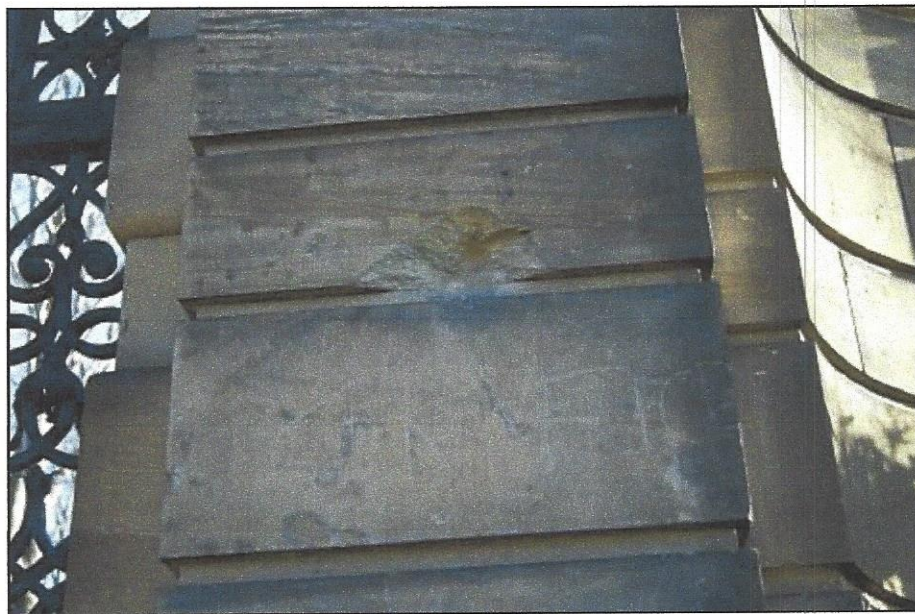
Fot.10 Stan przed konserwacją. Filar zachodni od strony południowej.

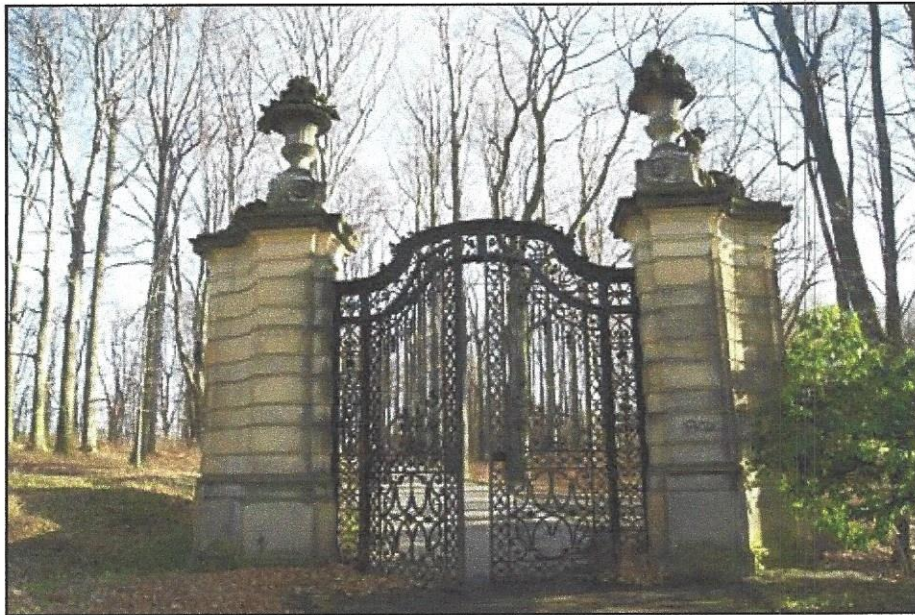
Fot.11 Brama z filarami od strony północnej. Stan przed konserwacją.

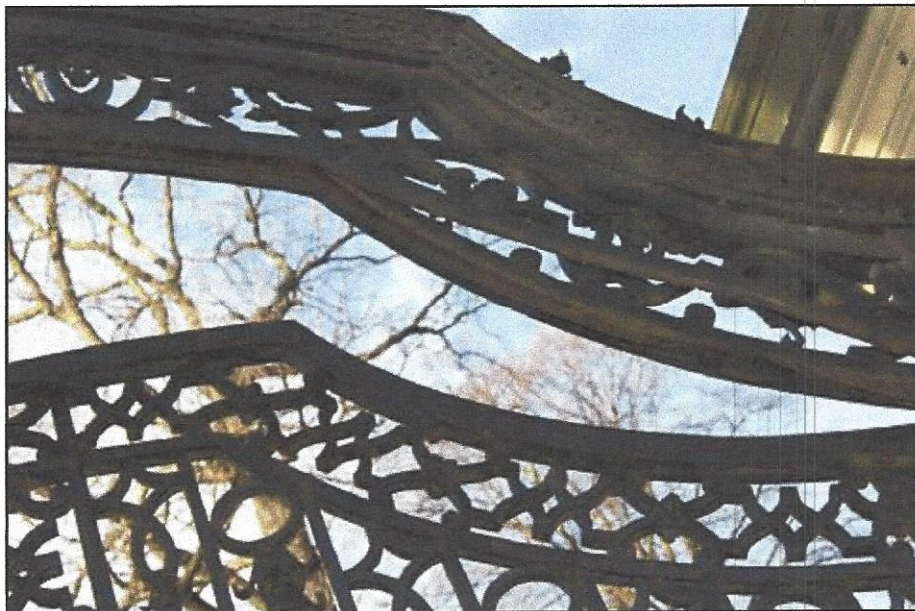
Fot.12 Stan przed konserwacją. Widoczne uszkodzenia metalowej listwy obramienia.

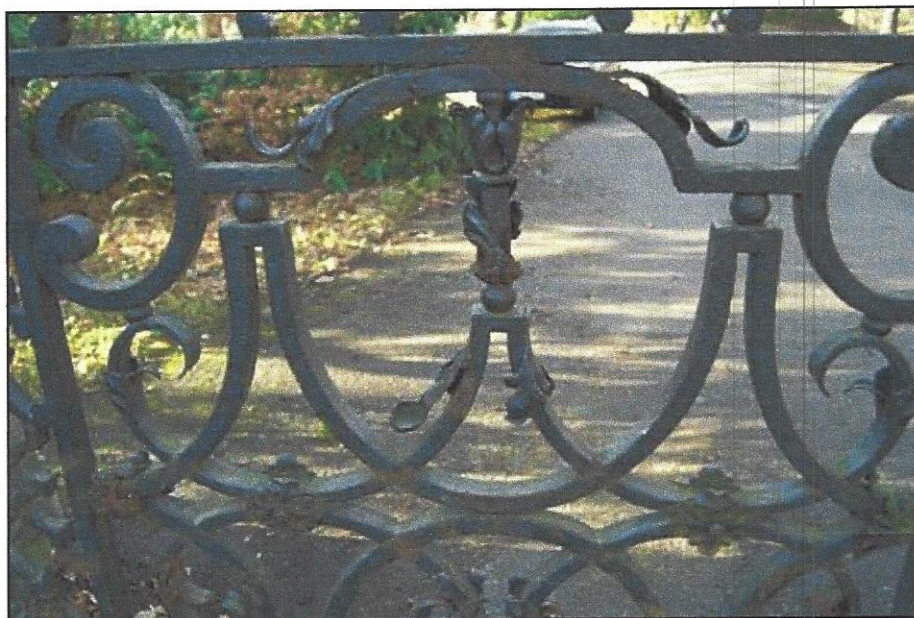
Fot.13 Stan zachowania dolnej kwatery skrzydła zachodniego.

6. Wykonanie uzupełnień i rekonstrukcji brakujących elementów bramy ; dolnej i górnej kwatery oraz Rekonstrukcja tych elementów ściśle według zachowanych pierwotnych motywów.

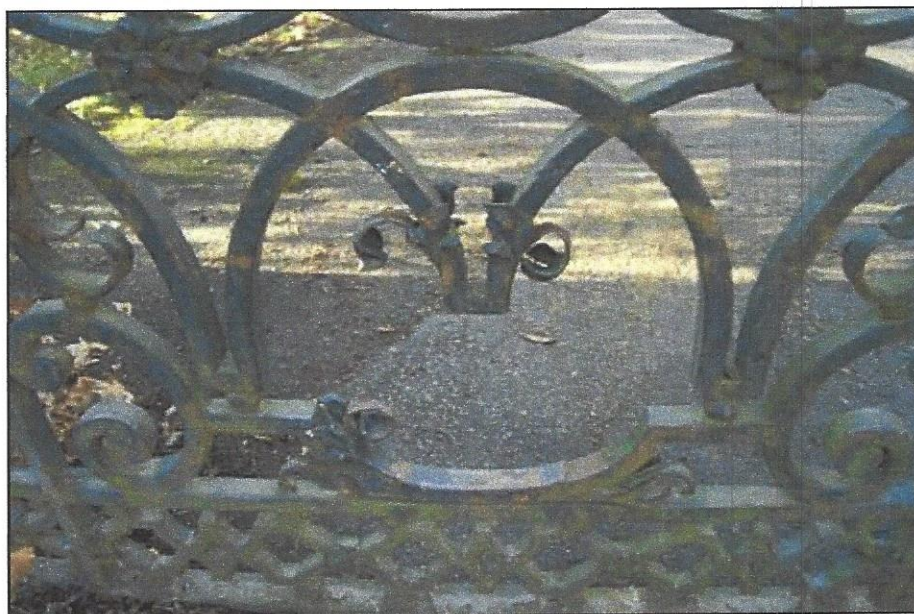
Fot.14 Widoczny brak elementów dekoracyjnych kwatery dolnej zachodniej.

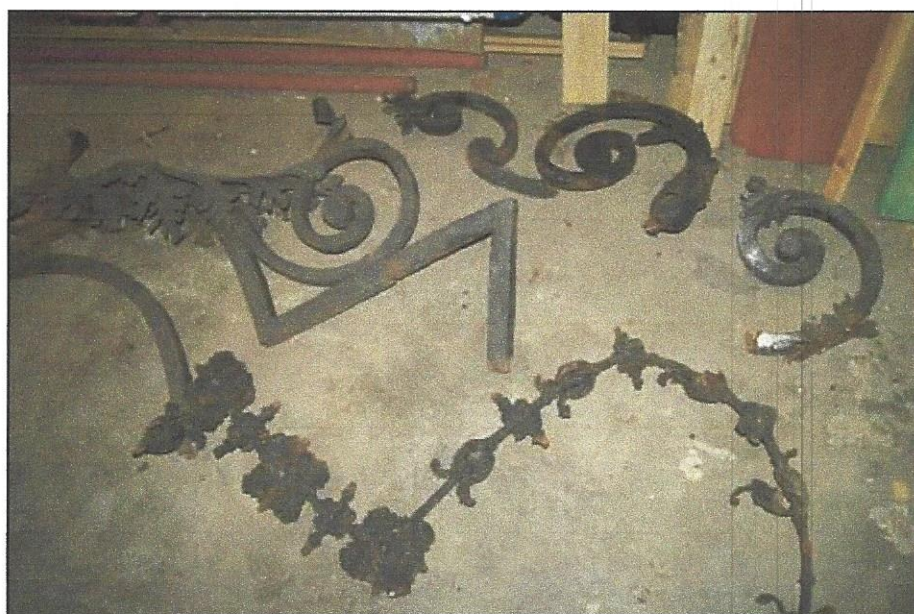
Fot.16. Elementy bramy. Widoczne zniszczenia.
